Ремонт видеоплейеров с импульсными блоками питания

В.В. Евтушенко, г. Харьков

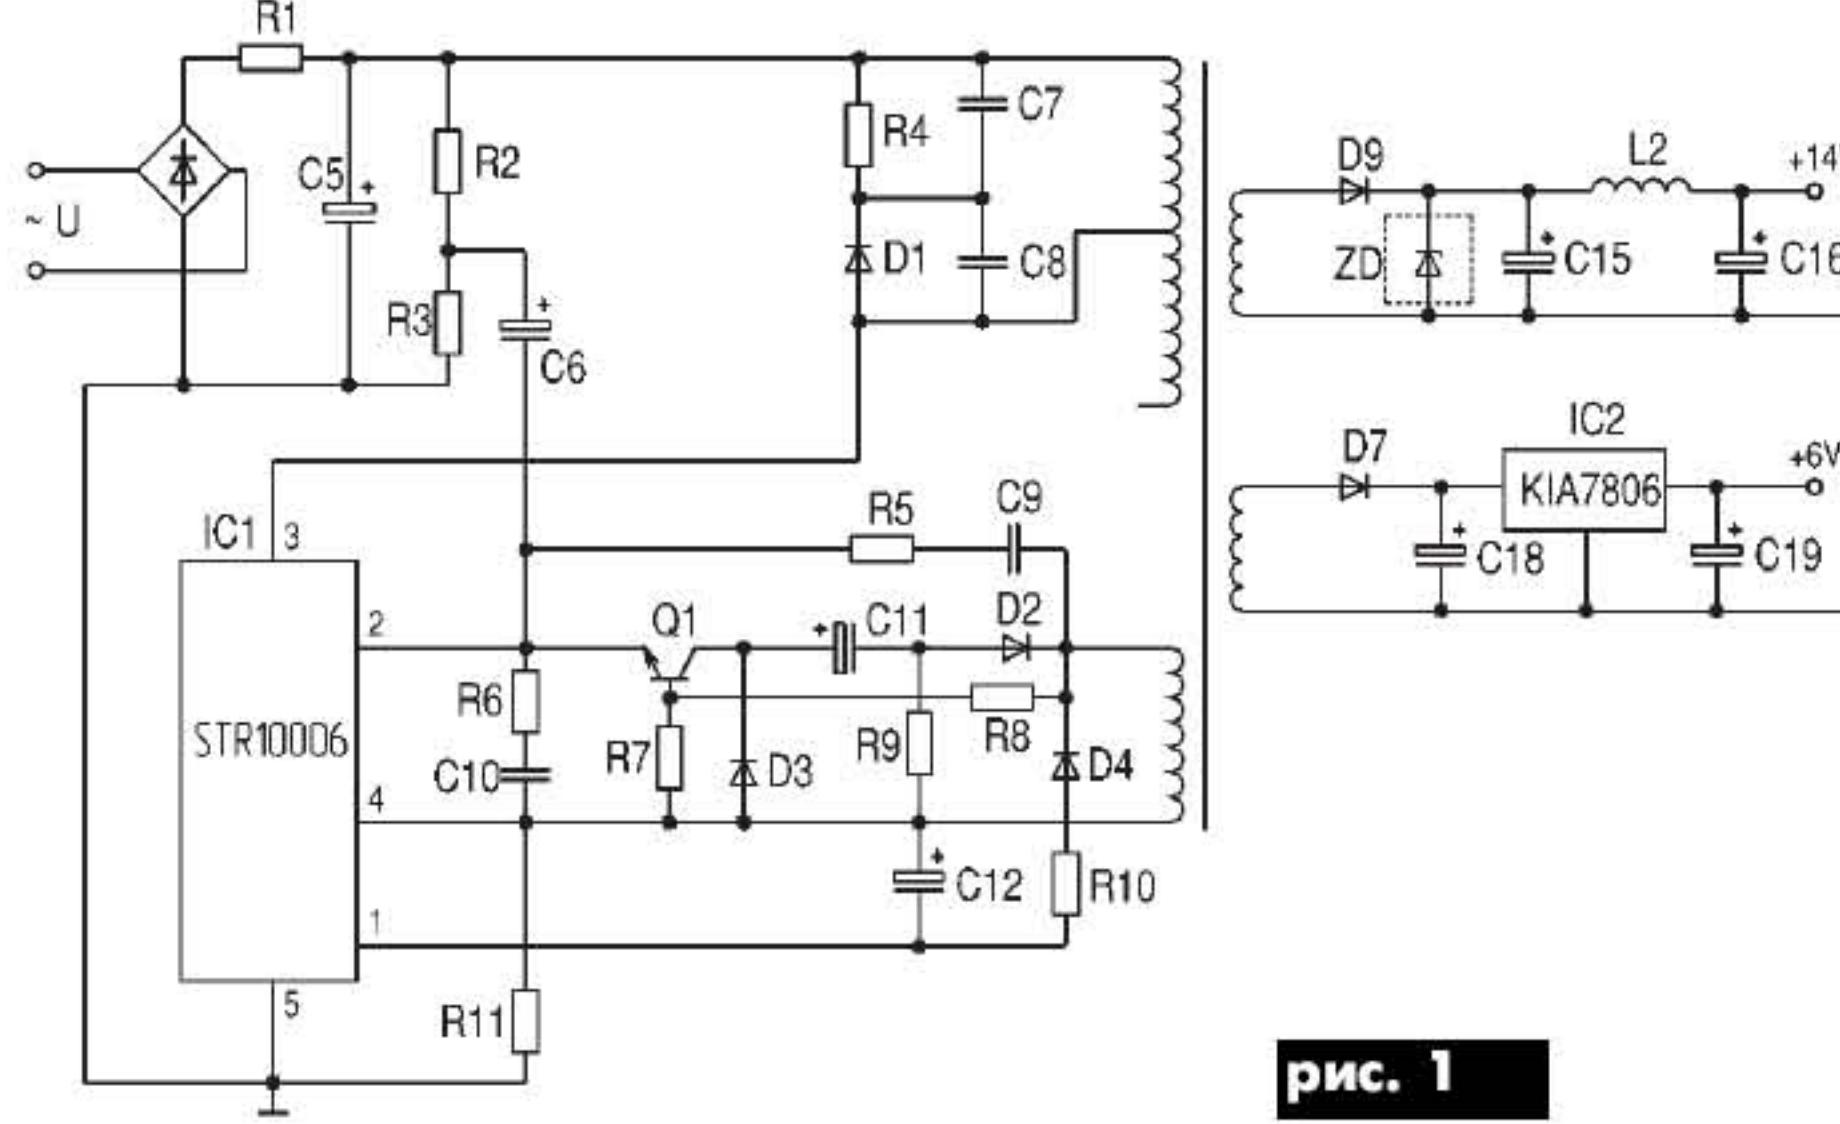
Так, в видеоплейере GOLDSTAR P-R500 при загрузке кассеты и попытке включить режим PLAY происходил автоматический выброс кассеты. При снятии верхней крышки я обнаружил, что при заправке кассеты барабан блока вращающихся головок (БВГ) не вращается. После диагностики установил, что на выходе ИБП повышенное (около 22 В) напряжение, в момент подключения ИБП к сети доходившее до 35 В (номинальное напряжение при этом должно быть 14 В). Это явилось причиной выхода из строя микросхемы драйвера БВГ BA6414FS и элементов в цепи ее питания – резисторов R543 и R544 сопротивлением 1 Ом каждый.

Причина повышенного выходного напряжения ИБП заключается в потере электролитическим конденсатором C12 емкости (рис. 1). Частичная потеря емкости обнаружена также у конденсатора C11. ИБП помещен в металлический экран, который значительно ухудшает естественное охлаждение элементов блока, и даже применение электролитических конденсаторов с максимальной рабочей температурой 105°C полностью не решает эту проблему. В этом ИБП уже был заменен конденсатор C6 емкостью 2,2 мкФ, обеспечивающий начальный запуск блока питания, и вместо него установлен отечественный конденсатор К73-17 емкостью 0,22 мкФ с номинальным напряжением 250 В (конденсатор C6 необходим только для надежного запуска ИБП при напряжении сети 100 В). После замены конденсаторов следует также установить стабилитрон ZD по цепи питания 14 В для защиты нагрузки от перенапряжений (на рис. 1 он

выделен), например, типа ZD20BН. Ни в коем случае не следует применять отечественные стабилитроны, которые для этого не предназначены и могут вывести из строя ИБП.
